## Radweg an der L 391 zwischen Lemmie und Weetzen, neues Verkehrsschild „Achtung Radwegschäden“

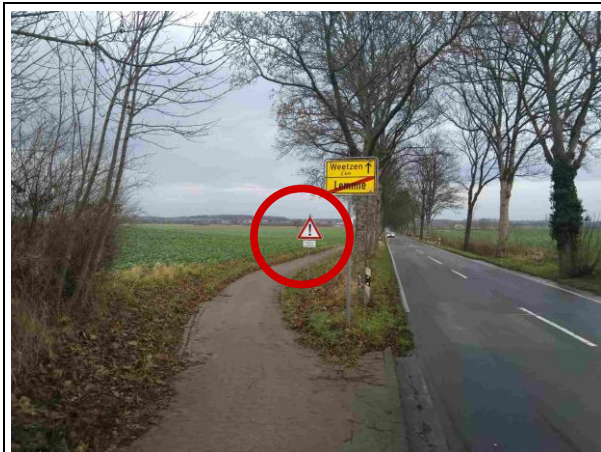
Radweg Ortsausgang Lemmie nach Weetzen

Die nutzbare Breite des Radweges ist außerhalb des Winters unter 30 cm und ein Ausweichen in den Bewuchs erhöht die Sturzgefahr durch rutschiges „Wegbegleitgrün“, besonders bei Feuchtigkeit. Die Bodenunebenheiten sind hierbei das kleinste Problem, sie treten nur in den bewachsenen Bereichen auf.

Richtig wäre die Benutzungspflicht des Radweges aufzuheben und ihn als Fußweg, Radfahrer frei zu beschildern. Gleichzeitig muss die Höchstgeschwindigkeit auf der Straße auf 70 km/h zu reduziert werden, damit die Radfahrenden auf der Straße nicht gefährdet werden (Empfehlungen für Radverkehrsanlagen).

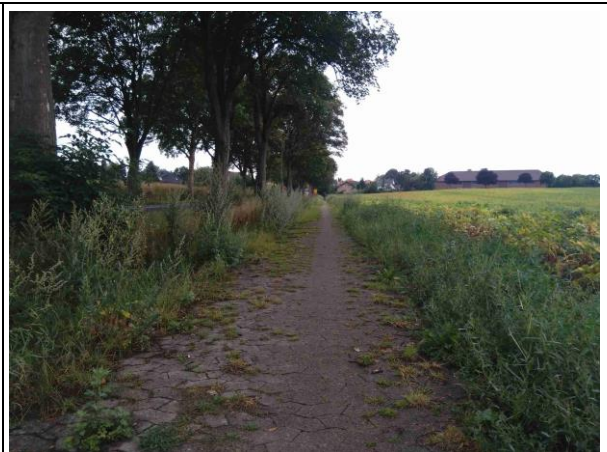
Das der Radweg zwischen Lemmie und Weetzen nicht im besten Zustand ist, wissen eigentlich alle die mit dem Fahrrad dort lang fahren. Das dieser Radweg Bodenunebenheiten hat, ist allerdings neu und auch jetzt dem Wegeunterhaltungspflichtigen aufgefallen. Auf der nutzbaren Fahrspur im Sommer fallen diese Unebenheiten gar nicht auf, da sie innerhalb des Bewuchses liegen.

Radweg im Sommer Richtung Lemmie
